# 江苏高邮-宝应交界 4.9 级地震震害分析

刘建达 杨伟林 李丽梅 邓民宪 谭慧明

江苏省地震局, 南京市中山门外卫岗 3 号 210014

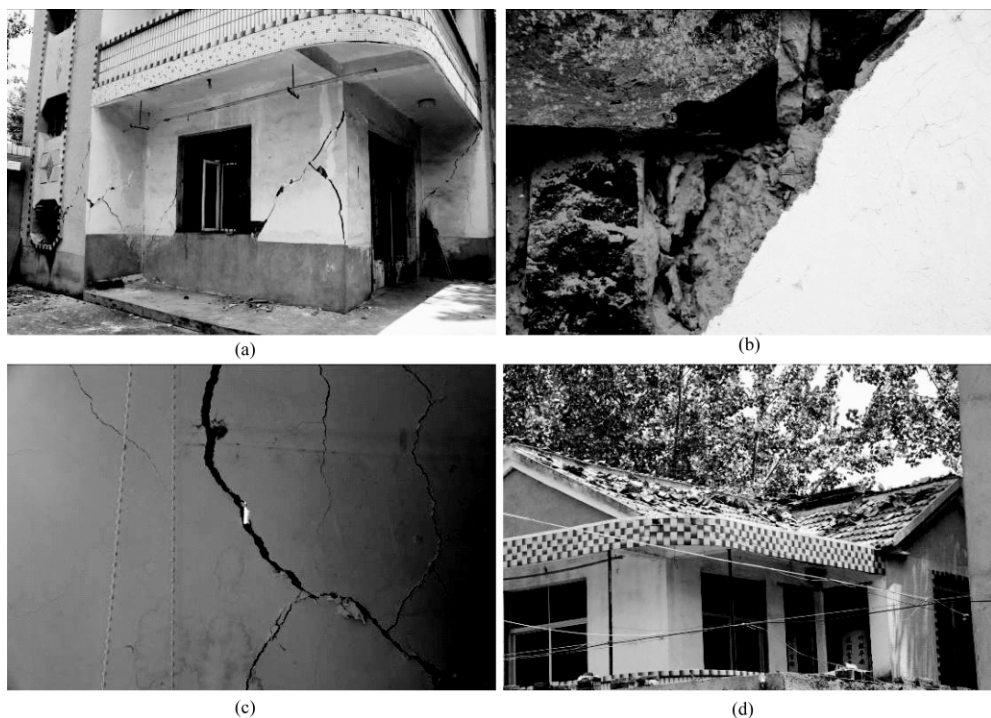
图3 夏集镇双砦村苏南组一砖混结构楼房严重受损

图 3 是宝应县夏集镇双砦村苏南组一砖混结构楼房严重受损的一组照片。该房屋建于上世纪 90 年代中期,为二层砖混结构。在一层门窗之间的山墙、窗户两侧的面墙、楼梯间窗户与山墙窗户之间的墙体均出现了大型“X”剪切裂缝(图 3(a)),裂缝宽度约 2cm,内外对穿(图 3(c));砖体本身出现 45°斜向剪切破碎(图 3(b));房顶屋脊震塌,屋面落瓦严重(图 3(d)),判断为严重受损。分析该房屋出现的震害现象,认为一是地震力比较大,二是该房屋建筑质量比较差。该房屋采用空心立面砖砌而成,用黄泥土作为粘合剂(图 3(b)),粘结强度极低。三是房屋结构不合理,一层与二层之间地震力无法有效传递(二层墙体无明显破坏),因此当遭遇比较大的地震力作用时,一层震害就显得非常严重。

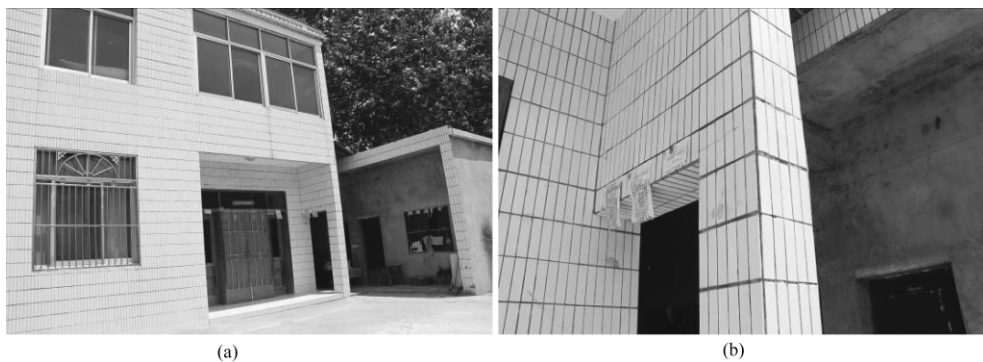
图4 夏集镇双砦村苏南组一砖混结构楼房轻微受损

图4和图5分别是图3的前一排和前二排房屋,相距约40m。图5房屋建于2000年前后,图4房屋建于2006年前后,都是砖混结构,有地梁、圈梁和砖柱,采用预制或现浇钢筋混凝土楼板和屋盖。图4的建筑质量比图5的好,但是都好于图3。

图4(a)房屋基本完好,仅在通往屋外厨房的小门的立柱与墙体之间出现了1条横向裂缝,表面瓷砖破裂(图4(b)),房屋内部无明显裂缝。判定为基本完好或轻微受损。

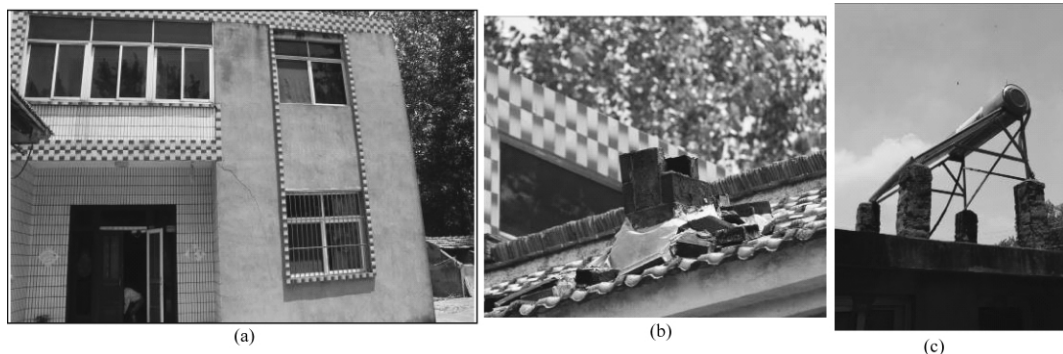
图 5 夏集镇双砦村苏南组一砖混结构楼房遭到中等程度的破坏

图5(a)在阳台下与一层窗户之间出现一条斜裂缝,屋内也对称存在。窗户、门框周围墙体出现裂缝,大门上方预制板出现掉灰。房屋左侧独立建造的厨房立砖砌烟囱倒塌(图5(b)),判定为中等受损。位于厨房后侧屋顶上简易砖砌墩支起的太阳能热水器安好无损

(图 5(c)), 表明该房屋建筑质量相对比较差。

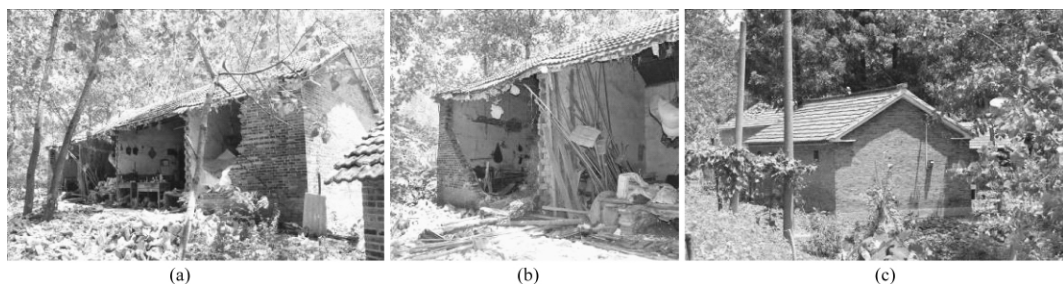
图 6 夏集镇双砦陈村敦组新、旧砖木平房受损

图 6 是夏集镇双砦村陈敦组典型的砖木结构平房受损情况。图 6(a) 房屋南北向结构, 建设年代久远, 在地震力的作用下, 后墙剪切破裂并整体向外倒塌, 地震力的剪切作用痕迹非常明显, 左侧后墙受剪切作用半壁倒塌、半壁残留(图 6(b)); 右侧后墙外鼓且剪切裂缝大, 随时可能倒塌。该房屋震害属于毁坏。在该房屋东侧约 50m 处新建的一层砖木结构平房, 没有发现明显裂缝(图 6(c)), 有一户属于完好, 另外一户有掉瓦现象, 属于轻微受损。可见建筑物质量差异是造成了震害等级差异的主要因素。

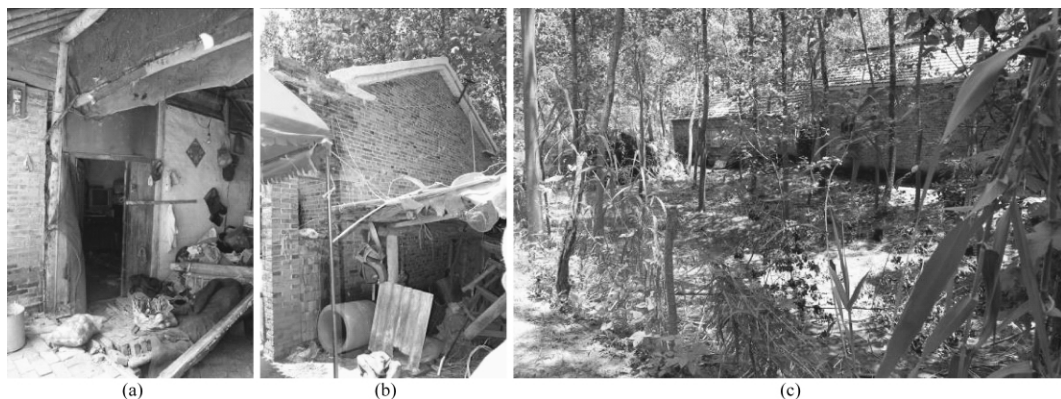
图7 夏集镇双砬村相桥组砖木平房受损

图 7 是夏集镇双砦村相桥组典型的一层砖木结构受损情况。图 7(a) 房屋建于上世纪 70~80 年代, 图 7(b) 房屋建于 2000 年前后, 高度略高于图 7(a) 房屋(图 7(c))。由于图 7(a) 房屋基本不具有抗震能力, 在地震力的作用下, 面墙向里面整体倒塌, 致使房屋男主人压伤后死亡; 图 7(b) 房屋由于建设年代晚, 相对图 7(a) 的老房子质量要好些, 山墙完整无明显裂缝, 但是后墙与山墙之间严重开裂, 最大裂缝宽度约 5cm, 被严重破坏。分析原因, 一方面是本身房屋建筑质量差, 不具备抗震能力, 在地震力的作用下出现裂缝、甚至倒塌; 另一方面, 该房屋后面是一条与房屋平行的河塘(图 7(c)), 房屋紧邻河塘的岸边建设, 尽管河

塘已经干枯,但是河塘与河岸的土层是不一样的,河塘一般存在软弱土,河岸为粘性土,而建房时地基只作些浅表夯实,不做其他地基处理,这使房屋所在的地基承载力不均匀,造成震害的加重。地基条件差也是震害严重的一个重要因素。

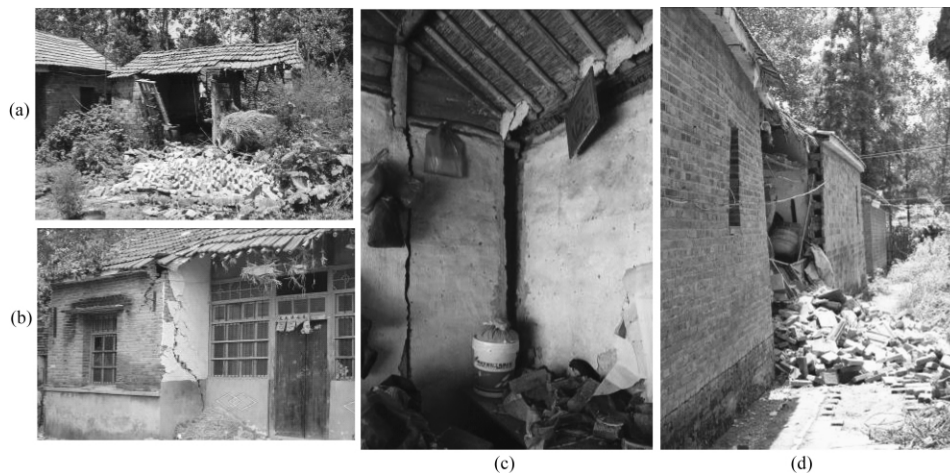
图8 夏集镇双砬村徐墩组柴草屋、砖木平房受损

图8是极震区其他类型房屋的典型受损情况。图8(a)是双砬村徐敦组一典型的柴草屋,堆放杂物与农具等,为简易的辅助用房。该类简易辅助用房通常为砖木结构,用黄泥作为粘合剂,不具抗震能力。在地震力的作用下,表现为前墙或后墙整体倒塌,属毁坏。图8(b)是周巷镇双沟村上世纪90年代前后建的农居房屋,也是震区典型的农居房屋,通常作为堆放家庭杂物的地方,一般不住人,个别有老年人居住。这类房屋为砖木结构,用黄泥加少量砂掺和作为粘合剂,没有砖柱、圈梁等结构,抗震能力相对较差,在极震区通常出现规模较大的典型“X”裂缝、屋檐掉落等现象。也有的房屋则表现为山墙与前墙或后墙之间出现大型张性裂缝(图8(c)),更严重时则出现前墙或后墙倒塌(图8(d))。该类房屋在极震区一般被严重破坏或毁坏;在Ⅴ度区一般出现裂缝,定为中等受损。

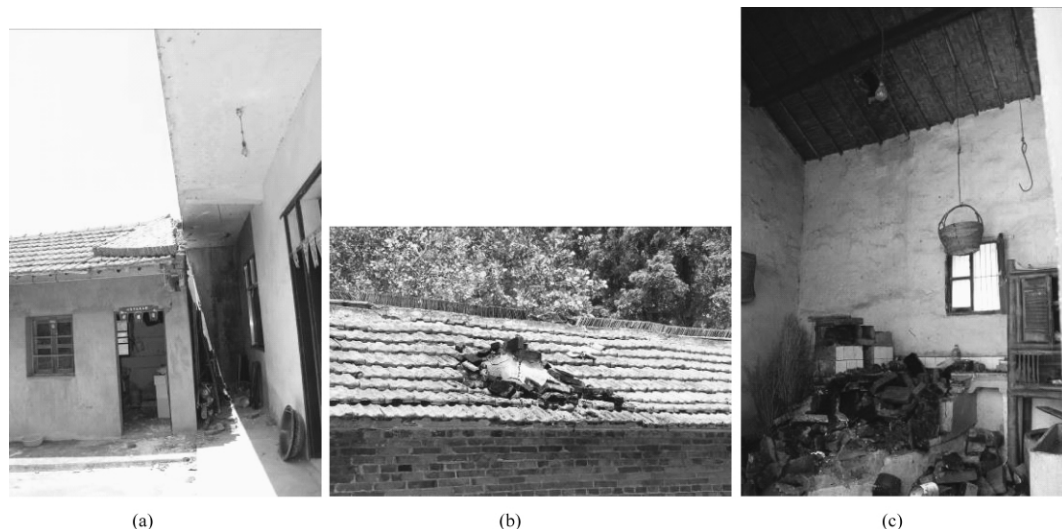
图 9 夏集镇双砦村女儿墙、烟囱被震塌

(3) 女儿墙与烟囱受损严重。图9(a)是双砬村苏南组一典型的女儿墙倒塌震害特征。

该女儿墙建于 2008 年前后,东西向展布,砖混结构,推测为受到地震力的作用和主屋阳台楼板的推挤,使女儿墙出现南北向整体倒塌。图 9(b)、9(c)为双砦村徐墩组一户典型的烟囱倒塌震害现象,屋外烟囱整体倒塌,屋内烟道倒塌砸坏灶台,这种现象在极震区出现多起,但大多数烟囱表现为整体倒塌和掉砖,屋内烟道有裂缝但没有倒塌,灶台影响不大;在Ⅴ度区,烟囱主要表现为不同程度的掉砖。本次地震造成烟囱受损现象比较普遍,烈度不同受损程度也明显不同,烟囱受损程度可以作为评价本地区地震烈度的一个宏观指标。

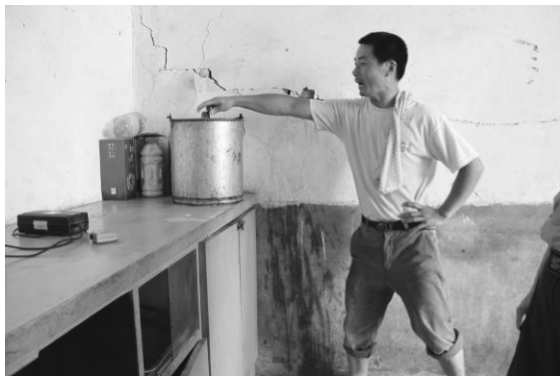
图 10 夏集镇双砦村苏南组一村民家桌上铁油桶地震时油泼洒到墙上

(1) 器物反应明显。现场调查中,发现器物反应程度差异大,也比较典型。图 10 是双砦村苏南组一村民家的长条桌上一装有食用油的 10kg 铁油桶,在地震时晃动并撞到墙上后掉落在地,墙上油迹依旧。同时,图 10 还可以看到地震造成的墙上裂缝明显,该房屋为 2006 年前后建设的砖混结构。对发生在同一处的铁油桶宏观现象与裂缝显示的房屋震害程度对比分析,可以把铁油桶的宏观现象与该类房屋的震害程度作为该地震典型的宏观现象与震害的判别标志予以对应。
