2014年2月12日新疆于田 $M_s 7.3$ 地震震害调查分析

摘要 2014年2月12日新疆于田县发生 $M_s 7.3$ 地震, 发震构造初步判断为阿尔金断裂带。推测极震区烈度为IX度, 位于无人区; VI、VII度区为现场调查确定, 共216个烈度调查点。地震造成新疆和田地区和巴音郭楞蒙古自治州7个县(市)的39个乡镇(场)的房屋、市政和交通设施、农牧业基础设施等受到不同程度的破坏。本次地震较2008年3月21日于田 $M_s 7.3$ 地震更靠近盆地, 震害受场地条件影响明显, 受灾范围更大。

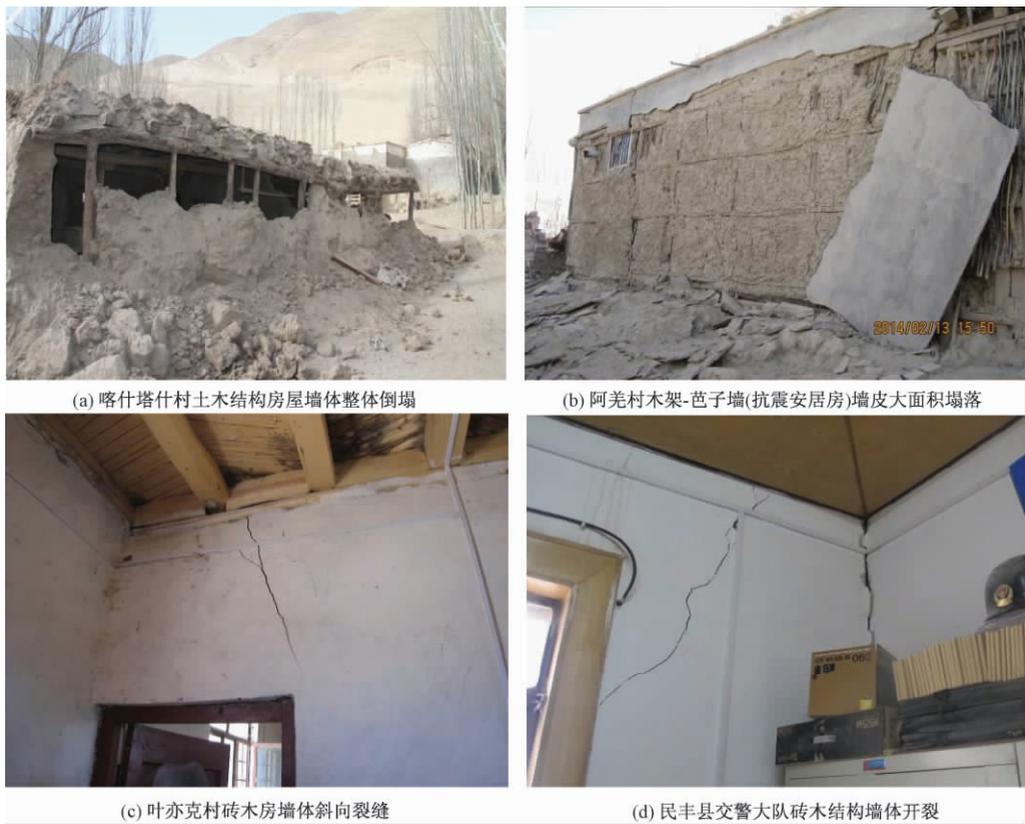
图 3 单层房屋破坏

(1) 土坯房在灾区的乡村中相对普遍,其修建年代较早,自建比例超过 90%。当地黄土砂质含量较高,粘力差,承载能力弱,也容易被风雨侵蚀。土坯墙体由于多年风雨侵蚀,年久失修,在本次地震作用下,烈度Ⅶ度区有 15% 左右的土坯房被毁坏,70% 左右受到破坏,本次地震房屋直接经济损失以该类房屋破坏为主,图 3(a) 为土坯房倒塌。

(2) 木架结构房屋为较早的抗震安居房结构形式之一,木制圈梁和立柱,墙体以木条或树枝编织构成,内外墙附草泥,当地俗称笆子墙房屋。灾区该类抗震房覆盖率较高,于田县基本全覆盖,为减少灾区地震灾害损失,保护群众生命安全发挥了重要作用。该类房屋自重小,结构轻,抗震性能良好,墙体不易产生整体倒塌等破坏。本次地震未造成大面积木架结构房屋的严重破坏,Ⅶ度区仅极少数房屋屋顶、墙角塌落,但该类房屋墙体由于风雨侵蚀和木制老化等原因,草泥与笆子墙粘合度降低,加上灾区多次经历 5 级以上地震,本次灾区Ⅶ度区有 35% 木架房屋的墙体草泥局部或较大面积脱落,减弱了房屋保温性能,影响到正常居住(图 3(b))。

(3) 砖木结构是 2011 年实施安居富民工程的主要结构形式,各县完成情况不一,完成率为 30% ~ 70%。砖木房屋除安居富民房外,还有部分乡镇居民自建及乡镇公用房屋,部分较为老旧。少数居民自建和老旧公用房屋由于年久失修和施工质量较差,产生了轻微甚至中等程度的破坏,Ⅶ度区约有 5% 砖木结构房屋受到严重破坏,10% 的砖木结构房屋受到破坏(图 3(c)、3(d))。

(2) 抗震安居房受到成灾破坏的主要原因是早期建设的抗震安居房以保护生命为首要目的,为保证地震高发区群众早日住进抗震安居房,2004年后第1批建设的抗震安居房选择施工方便和造价相对低廉的木架结构房屋,这批房屋在灾区覆盖率高,在近几年灾区地震频发的情况下发挥了重要的减灾作用。但木架结构—笆子墙房屋耐久性较差,又经历多次地震的影响,随着时间的推移木架结构—笆子墙房屋抗震性能下降较快,而2011年后建设的砖木结构房屋——富民安居房抗震性能相对稳定。因此,新建抗震房应选择安全性和耐久性更好的砖木结构或砖混结构房屋,木架结构—笆子墙抗震安居房作为灾区过渡性房屋结构形式应逐步被淘汰。

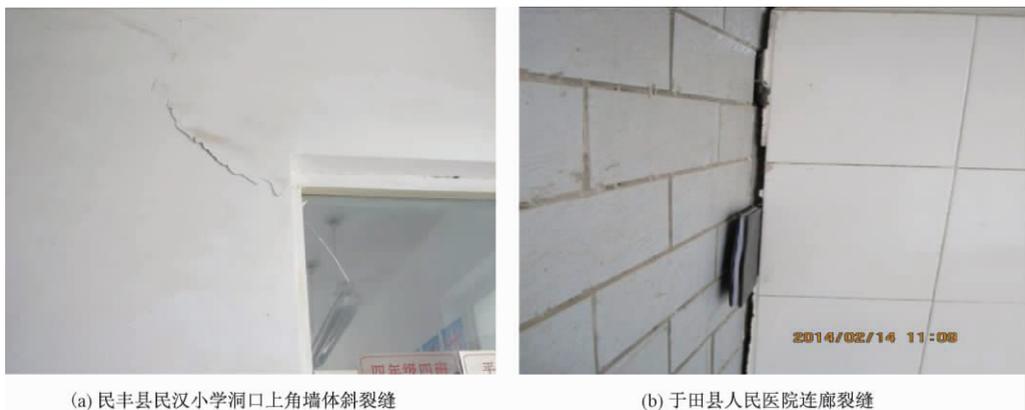
图 4 多层砖混结构房屋墙体破坏

多层砖混结构房屋主要集中在县、乡(镇)政府所在地,一般按Ⅵ度设防。震害调查表明,Ⅶ度区内砖混结构房屋部分出现轻微裂缝;Ⅵ度区出现少量轻微裂缝,震害不明显,整体设计合理、施工规范的砖混结构房屋基本保持完好无损。多层砖混房屋虽然震害较轻,但具有一定的普遍特征,即震害主要为门窗洞口墙体上下角斜裂缝、墙体水平裂缝、墙体竖向裂缝、墙体斜裂缝等(图 4)。

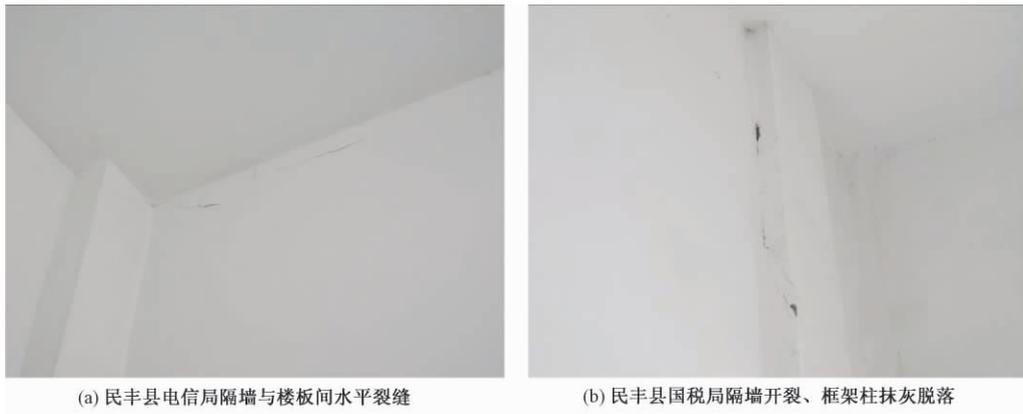
图5 框架结构填充缝开裂

本次地震中,框架填充墙开裂现象普遍,最主要的原因是填充墙多采用空心砖或者混凝土砌块,使得填充墙的侧向刚度大于框架的侧向刚度,框架结构属于柔性结构,框架柱的变形大,填充墙与框架柱变形不协调,从而导致填充墙产生轻微裂缝(图 5)。

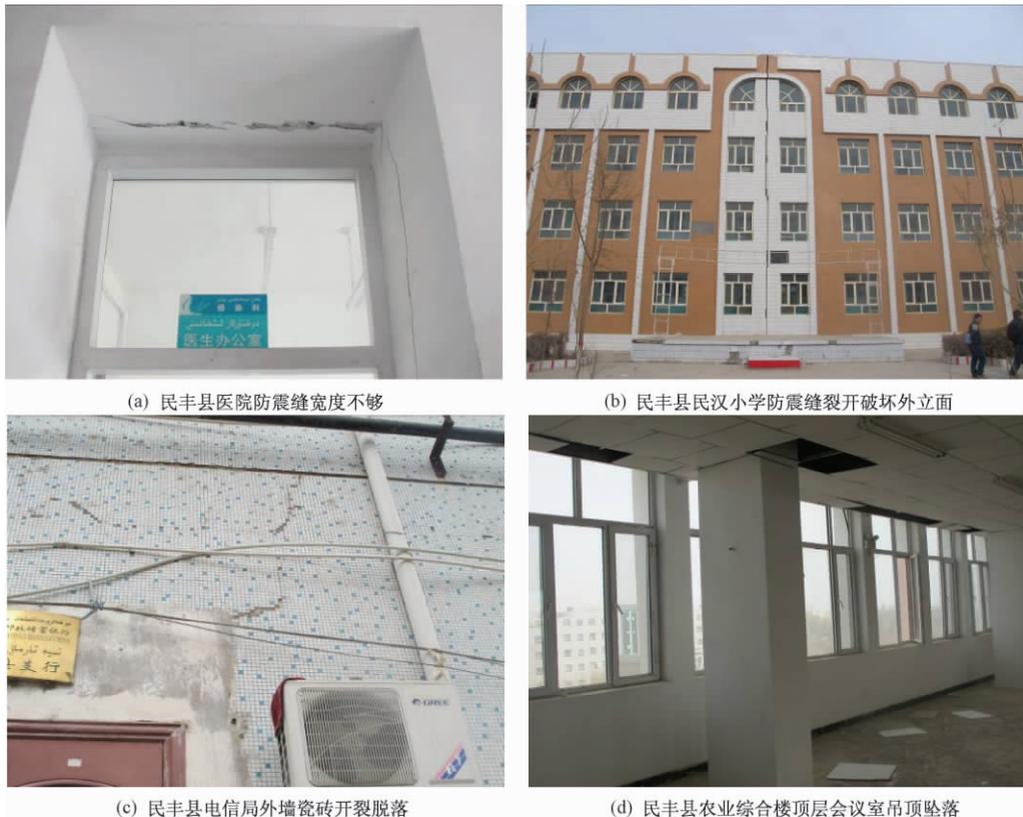
图6 墙面抹灰与装饰、装修破坏

抗震规范要求,建筑长度超过 50m 的建筑必须设置防震缝,且沉降缝、防震缝、伸缩缝的设置应做到三缝合一。然而,实际施工中,为了施工方便或者追求立面的美观,往往设置的防震缝宽度不够或采用刚性材料填充,使防震缝两侧墙体的水平位移受到限制,地震时墙

体抹灰破坏或开裂(图 6(a)、6(b)),类似破坏在砖混结构居住房屋中也普遍存在。装修、装饰工程受到的破坏主要为建筑受地震影响产生结构振动使内外墙瓷砖酥裂和脱落、踢脚线脱落以及吊顶石膏板坠落等(图 6(c)、6(d)),该类破坏多集中于县城用房和居住房屋,主体结构均完好。

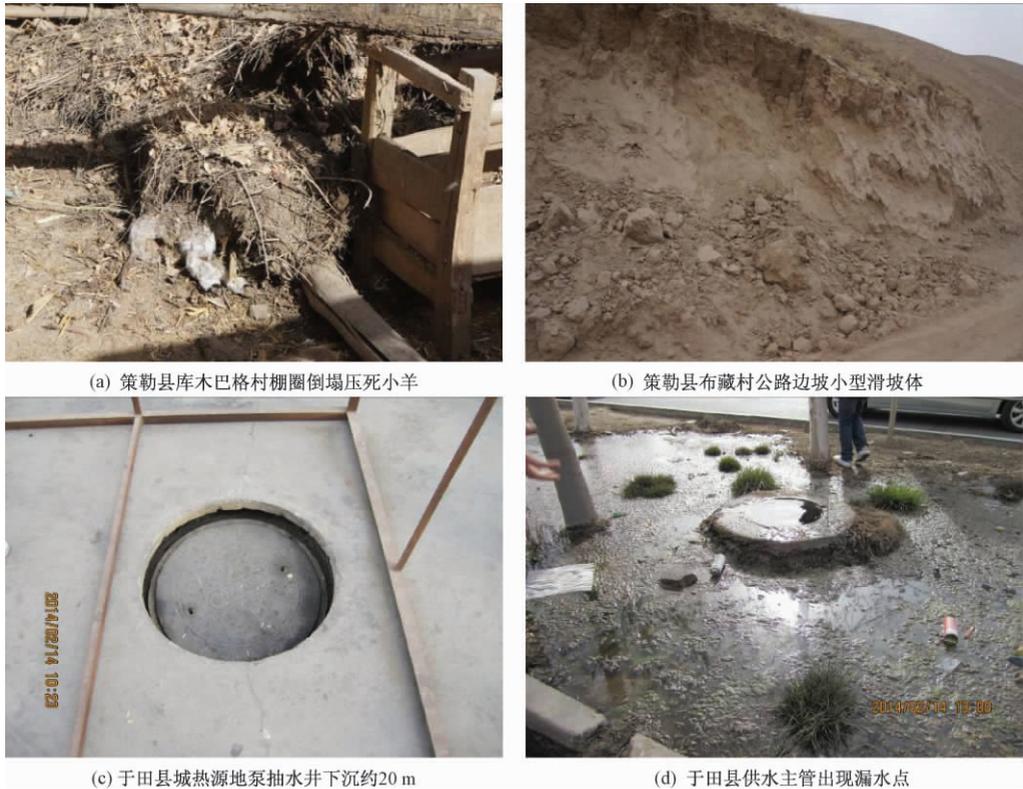
图7 其他主要震害现象

地震还造成灾区农牧业、交通和市政等设施破坏,直接经济损失近2亿元,占总经济损失的19%。农牧业的震害包括羊圈墙体的裂缝、垮塌和牲畜死亡、天然草场滑塌、温室大棚的墙体破坏,而温室大棚的墙体破坏主要表现为墙体的局部倒塌或裂缝。在农牧业损失中

羊圈倒塌和牲畜死亡震害最为严重;交通系统受到的破坏主要是桥梁和管涵发生轻微程度的裂缝以及乡村公路边坡小型滑塌,破坏较轻;市政设施受到的破坏主要是于田县城的供水管网地下埋置主管网出现漏水点、热源地磅抽水井下沉和污水处理厂清水池维护墙开裂等,经维修后仍可继续使用(图7)。
