# 2017年8月9日精河6.6级地震 灾害损失及灾后恢复重建经费评估

**摘要** 2017年8月9日新疆精河发生6.6级地震,地震造成36人受伤,各类房屋建筑、公共服务设施、基础设施等遭受不同程度的破坏。通过实地抽样调查,按照国家标准的原则和方法,评估出此次地震造成的直接经济损失为429964万元,灾后恢复重建经费约需538461万元。

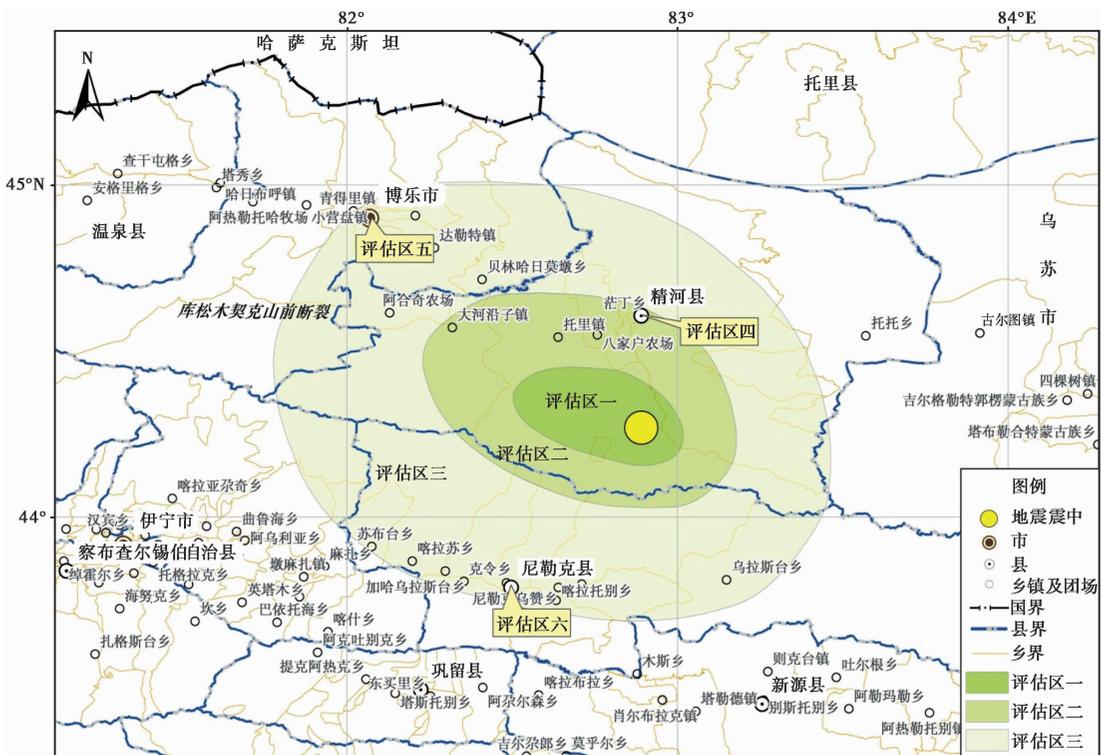
图 1 2017 年 8 月 9 日精河 6.6 级地震评估区分布

通过对灾区 33 个乡镇 355 个调查点的实地调查,按《中国地震烈度表》(GB/T17742—2008)(中华人民共和国国家质量监督检验检疫总局等,2008)确定此次地震烈度图等震线。根据地震破坏程度和灾区分布状况,综合考虑行政区划、地理、人口等诸多因素将灾区划分为 6 个评估区(图 1),其中,评估区一范围与烈度Ⅷ度(8 度)区一致,涉及精河县托里镇、茫丁乡及八家户农场;评估区二主体与烈度Ⅶ度(7 度)区一致,涉及精河县阿合其农场、大河沿子镇和第 5 师 82 团、83 团;评估区三与烈度Ⅵ度(6 度)区一致,涉及精河县、第 5 师、尼勒克县和伊宁县 23 个乡镇团场;评估区四为精河县城;评估区五为博乐市城区;评估区六为尼
