宁夏固原 1306 年和 1622 年地震考证

摘要 通过对不同目录中固原 1306 年和 1622 年两次地震的地震参数进行对比和查阅历史资料,结合实地考察,发现了朝那湫和马刚堡两处地震遗址。综合历史资料记载和对遗址的考察研究认为:1306 年固原地震的震中应为 35.9°N, 106.3°E;1622 年固原地震的震中应该在 36.5°N 以南。

Field survey of earthquakes in 1306 and 1622 in Guyuan, Ningxia

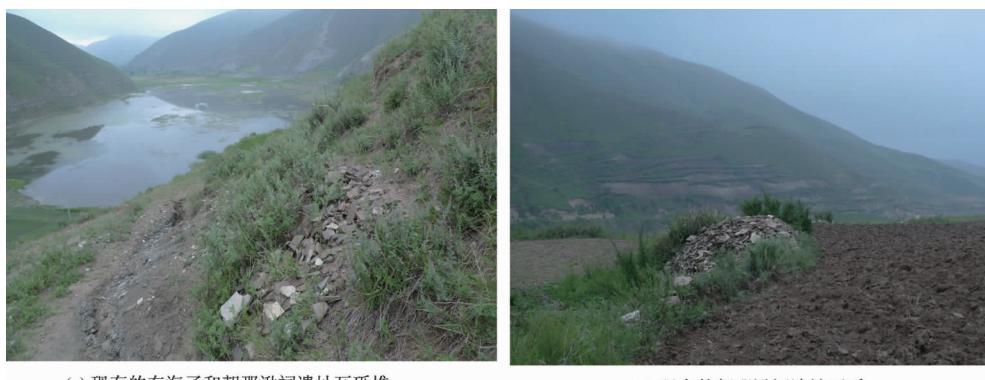
图1

这处文献记载表明,1306年的地震摧毁了那湫龙神庙。实际考察得知,东海子朝那湫祠遗址的具体位置在三十里铺东到马场的东海子坝头上(图1(a))。东海子已经不再像《固原州志》记载的“泉流有声,广五里,阔一里”,只有长200多米见方的水域。朝那湫祠遗址在东海子东边的小山上,只剩一些瓦砾(图1(b))。

(a) 现存的东海子和朝那湫祠遗址瓦砾堆

(b) 现存的朝那湫祠遗址瓦砾

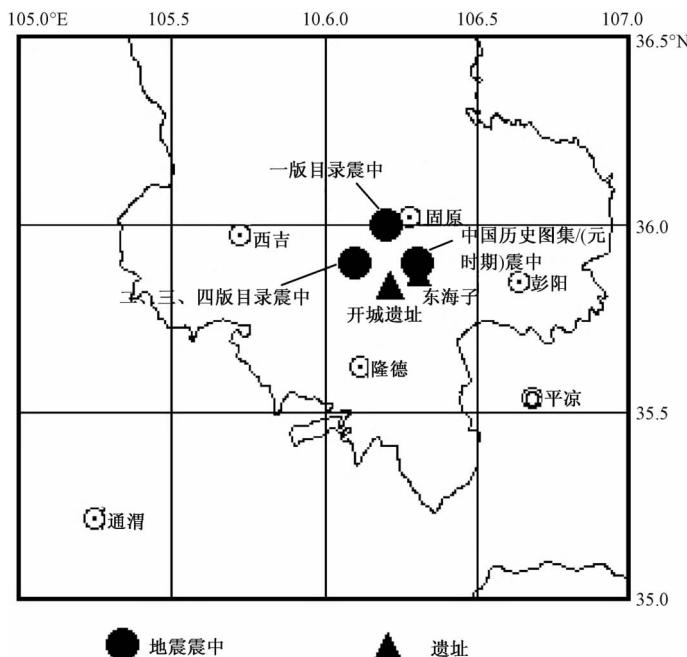
从图2可以看出,第一版目录给出的震中位置偏北,二版至四版目录中震中偏西。本次考察的开城元朝王宫和东海子遗址之间距离较近,都与《中国历史地震图集(元时期)》(国家地震局地球物理研究所等,1983)所确定的震中较靠近。只有开城元朝王宫遗址和东海子遗址的史料记载了这次地震的破坏情况,且东海子破坏严重(“陵谷变迁,殿宇湮灭”),因此这两处遗址对震中的确定起关键作用,故本文认为《中国历史地震图集(元时期)》(国家地震局地球物理研究所等,1983)所确定的震中较合适,即震中应位于35.9°N,106.3°E。

图 2 1306 年 9 月 20 日固原地震各版目录震中位置和考察遗址分布图

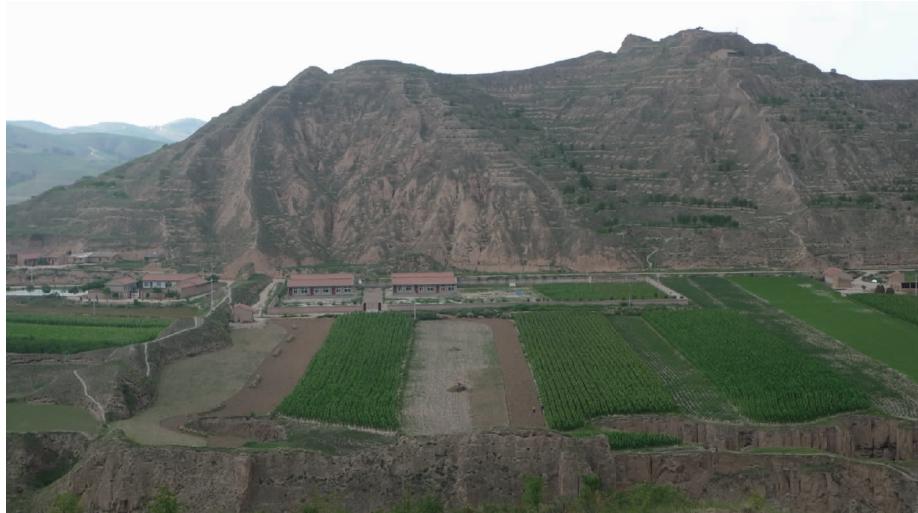
马刚堡位处深山,交通不便,要抵达只有沿一土路穿越许多山峦,因此遗迹保存得很好。遗迹呈长方形,东西方向长400m,南北宽200m。城墙北面依山而建,山上两边的城墙保存得较完整;南边城墙因依沟壑而建,破坏较严重,只剩下零星几段,而且在城墙内出现了沿城墙方向的线性坍塌,破坏最为严重;东西两边的城墙基本完好,但东边的墙体外侧坍塌较严重,东西两边的城门都已经不完整了(图3)。

图3 现存的马刚堡城堡全貌

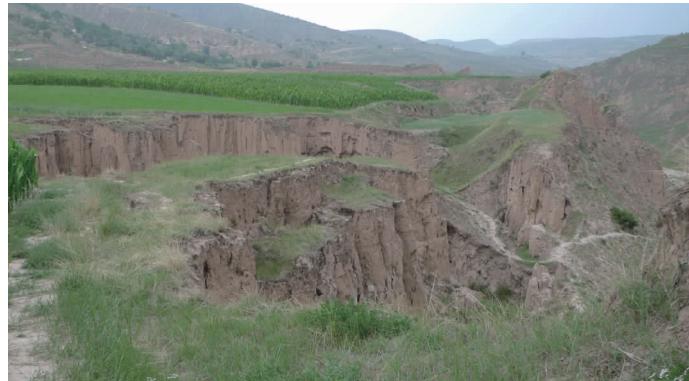
(1)根据《明实录·天启实录》(21卷第24页)和《明史·五行志》记载,“……马刚、双峰等堡,地震如翻,城垣震塌七千九百余丈,……”,从现场来看,南边城墙几乎荡然无存,城墙内也出现了同方向的线性坍塌(图4),城墙垮塌达30~40m(图5);东北角和东边的城墙外侧垮塌很严重(图6),整个马刚堡城墙的破坏达IX度。

图4 马刚堡南城墙的破坏情况

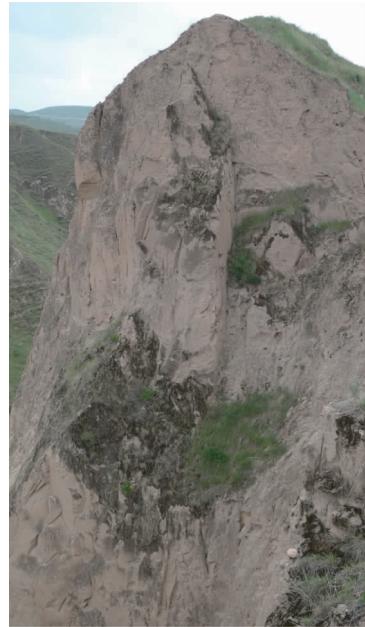
图5 南边城墙垮塌的断面

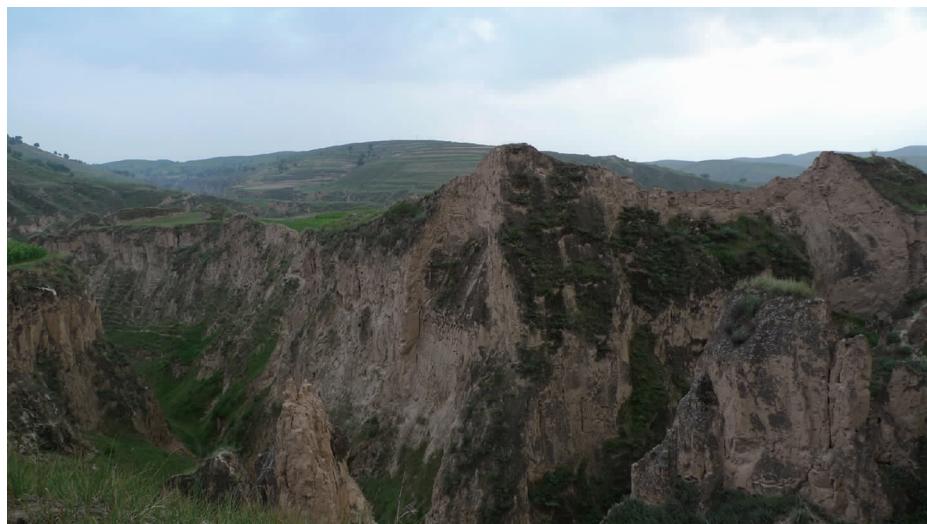
图6 马刚堡东北角及东城墙外侧垮塌

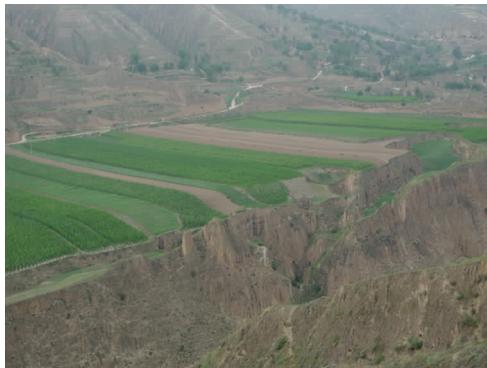
(2)城堡南边城墙内的线性坍塌规模巨大,长达100多米(图7),由于垮塌,当时城堡内修建的地洞也显露了出来(图8)。

图7 马刚堡南边城墙内的线性垮塌
(长100多米)

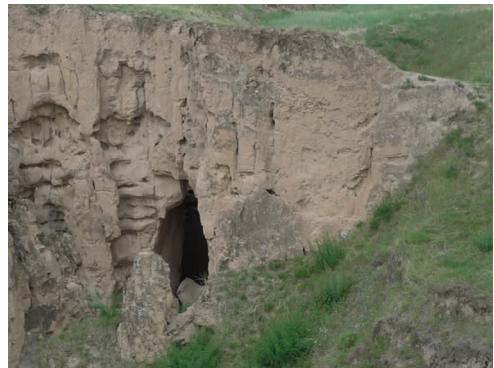
图8 城堡内地震后露出的地洞

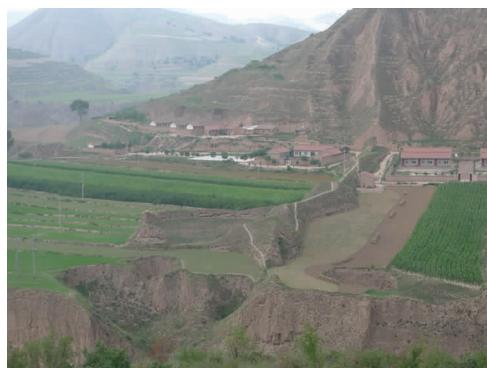
(3)东西两边的城门遭到了破坏,西边的城门由于出现垮塌只剩半个城门(图9)。从图10可以看出,东边城门只剩了一部分,表明地震可能破坏了城门。由于城门当初建在沟壑边的可能性不大,因此东边城墙外的沟壑可能是1622年地震造成的。该处破坏达X度,现在沟壑的深度超过100m,有可能是在地震后累计造成的。

图9 西边城门的破坏

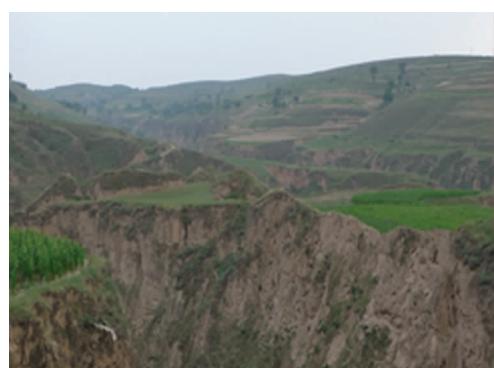
图10 东边城门的毁坏

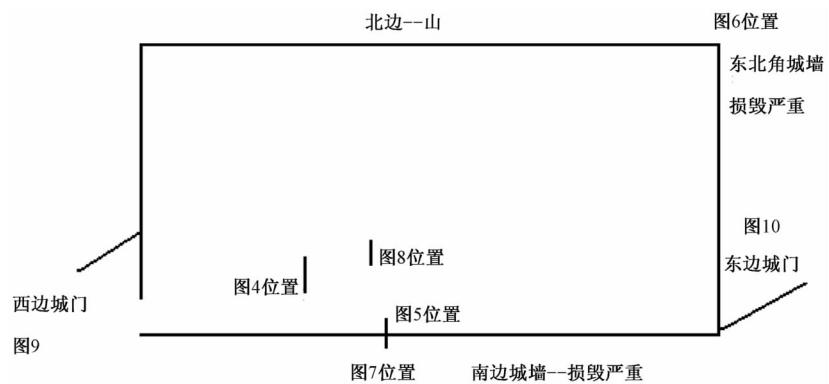
为了示意各个图片的位置,在图11中标出了每张图片的位置和马刚堡的损毁情况。

图11 马钢堡损毁情况和各个图片位置示意图

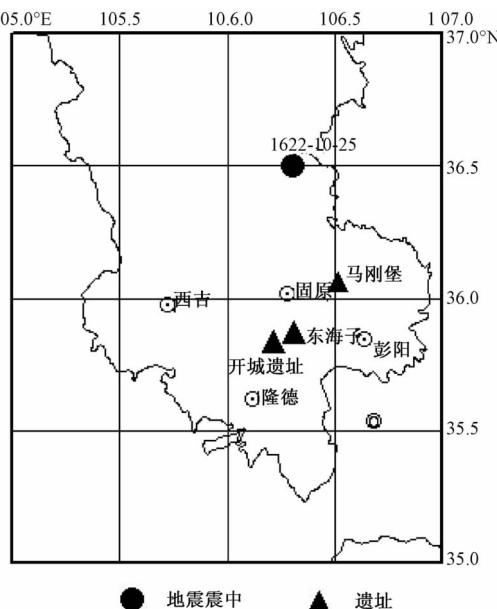
据《明实录·天启实录》(21卷24页)记载,极震区在镇戎、平(虏)、蒙古以及马刚、双峰等堡所,但各版目录在确定震中时主要依据镇戎、平(虏)、蒙古等堡所的位置,并未考虑极震区的中心位置应该再偏南的情况,就确定了震中靠近现在的同心县豫旺堡。但在实际的野外考察中,在固原北一直未发现野外的地质构造遗迹。而本研究发现,在固原东南面的马刚堡、双峰堡和东海子等遗迹(图12)处的影响烈度达IX~X度,且《明实录·天启实录》中也记录了马刚堡的破坏情况,文献记载和实际考察的结果吻合,因此建议该地震的震中的纬度应偏南,而不应该在36.5°N。

图 12 1622 年 10 月 25 日地震震中
和考察遗址分布图
