无人机倾斜摄影技术在地震烈度评估中的应用 ——以九寨沟 7.0 级地震为例

摘要 以九寨沟 7.0 级地震为例,通过阐述无人机倾斜摄影技术的相关原理,说明该技术在地震烈度评估中的应用价值。结果表明,使用无人机倾斜摄影技术不仅能够直观地、全方位地展示震害信息,同时,还能对裂缝、滑坡等几何信息进行量测,为烈度评估等提供更加精确的信息。

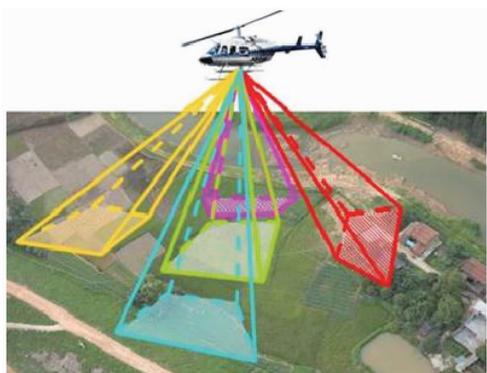
图1 五镜头倾斜摄影原理图(据李玮玮(2016))

无人机倾斜摄影系统主要包括无人机系统、倾斜相机系统和后期影像处理软件等 3 部分。无人机系统主要是指无人机飞行平台及地面站操作系统。目前,无人机飞行平台主要以多旋翼、固定翼无人机为主。随着科技的发展,这 2 类无人机在朝着体积小、质量轻、携带方便等方向发展。但一般来说,多旋翼无人机在起降场地选择方面更加灵活,而固定翼无人机的航时更长,航程更远。地面站操作系统可实现航线规划、无人机控制等功能,进而获取人员视距外无法进入区域的影像。倾斜相机系统主要有 3 种类型:扇形布局、块状布局和马耳他十字形布局,通常是由 2~6 个不等的镜头组成,每个镜头根据镜头数量的不同,其倾斜方向及角度也不同(Petrie,2009;田野等,2013)。另外,也可使用同一相机通过镜头不同角度的倾斜进行多次航飞拍摄。目前,常用的倾斜相机系统为 5 个镜头,如 Vision Map_A3 相机系统、美国 Pictometry 相机系统、莱卡 RCD30 相机系统及中国测绘科学院的 SWDC-5 相机系统等(图 1)。

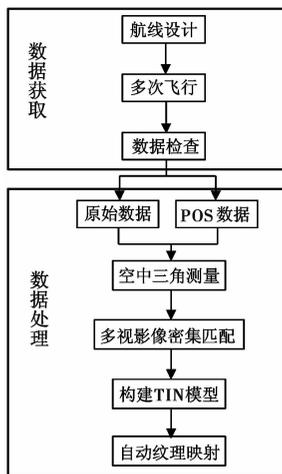
图2为全自动快速构建三维模型技术路线图。在数据获取阶段,本文采用大疆 Mavic 单镜头无人机进行多次同航线飞行,每个航拍点飞行5次,镜头分别朝向正下、前倾、后倾、左倾、右倾,4个方向的倾斜角度为 40° (Petrie, 2009),进而模拟 Pictometry 五镜头倾斜摄影系统;在数据处理阶段,由于 Smart 3D Capture 三维建模技术可实现基于图形运算单元的快速运算,同时具有简单、全自动的特点(孙宏伟, 2014),可在调查行进中处理,在一定程度上满足地震烈度调查的应用,故本文采用 Smart 3D Capture 进行空中三角测量、多视影像密集匹配、构建 TIN 模型、自动纹理映射等步骤。

图2 全自动快速构建三维模型技术路线

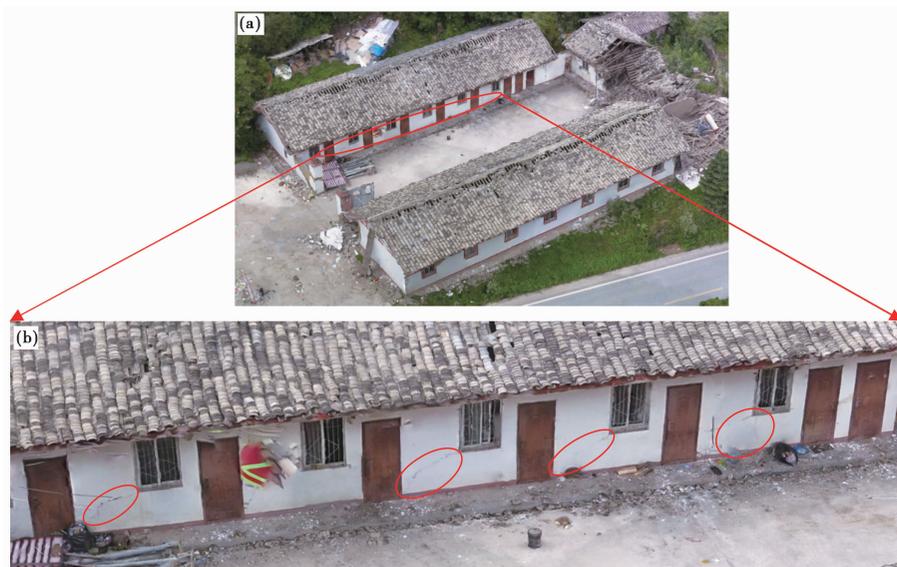
由九道拐公路处的三维模型(图 3(a))可见,该处共有 3 栋建筑,其中,1 栋建筑已经完全毁坏,门墙发生倒塌,另外 2 栋建筑屋脊有梭瓦现象,从侧视角度还可见窗户下墙体均出现裂缝(图 3(b)),故判定该区域属于Ⅷ度区。

图 3 漳扎镇九道拐公路处三维模型

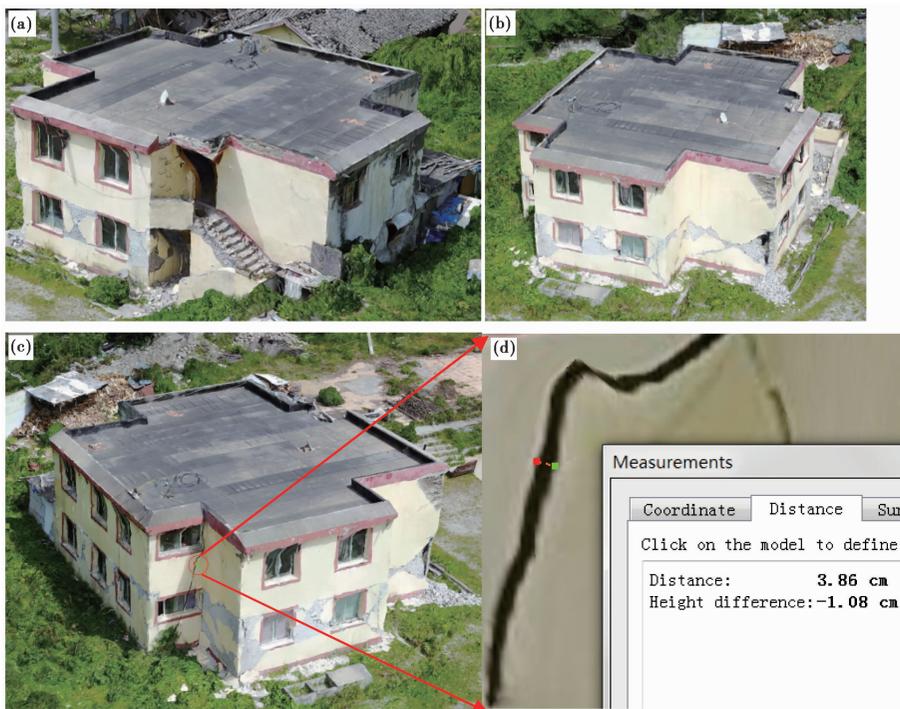
图4(a)~4(c)分别为红岩林场附近单体建筑不同角度的三维展示图。由图4可见,该建筑物顶部形状完整,无裂缝等破坏,从侧面可以观察到该建筑墙体出现斜向和“X”形剪切破裂,属毁坏级别。从正射影像上此类建筑极易判读为未倒塌或基本完好,进而造成震害评估不准确。图4(d)为裂缝宽度测量,从测量结果来看,该裂缝宽度约为3.8cm,已无修复可能,故判定该区域属于Ⅷ度区。

图4 红岩林场附近单体建筑三维模型

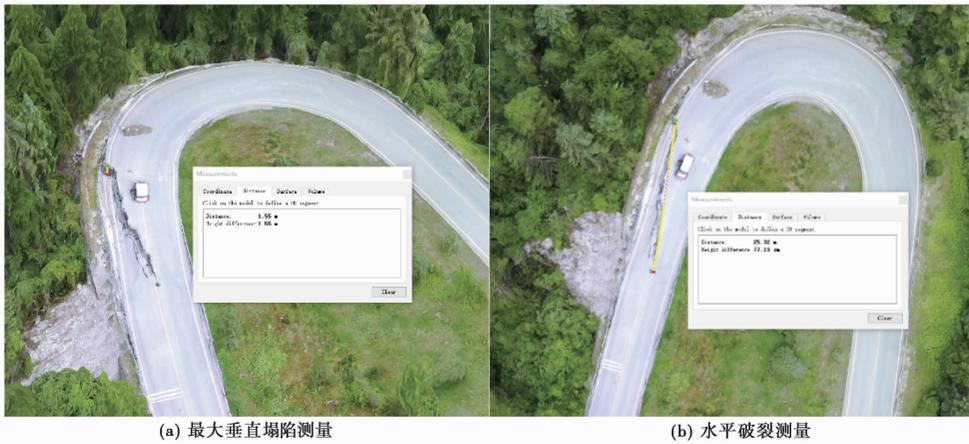
图5为S301省道海子口附近道路破坏量算图。由图5可见,该段道路最大垂直塌陷约为1.5m,最大水平破裂长度约为15m,通行能力受到严重影响。依据林均岐等(2013)对路基破坏等级的划分标准,判定该道路属于严重破坏。结合该区其他震害判断,该区属于Ⅸ度区。

图 5 S301 省道海子口附近道路破坏量算图

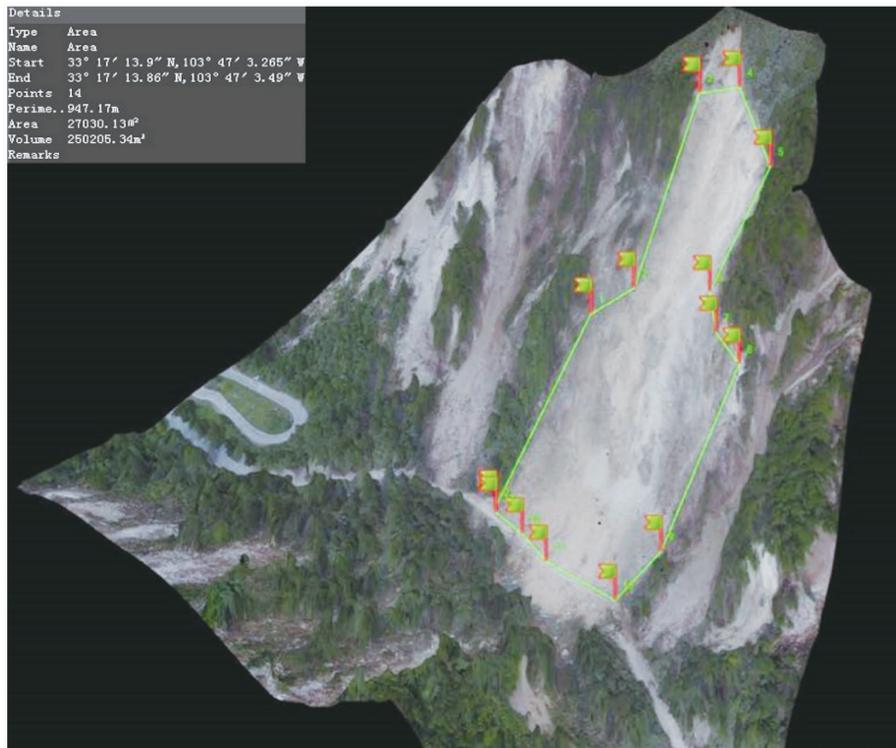
滑坡灾害不仅对自然生态造成严重破坏,同时还会对道路造成堵塞、破坏,对行车、建筑及生命财产等造成重大威胁。九寨沟7.0级地震引发的滑坡灾害总数较多,其中,最大的滑坡体位于如意坝附近,通过倾斜航拍建立的三维模型进行量算,该滑坡体落石体积约为 250000m^3 ,滑坡面积约为 27000m^2 ,通过量测数值可知,该滑坡体属于大型滑坡,对判定该区属于Ⅸ度区提供了帮助。

图 6 如意坝附近山体滑坡三维模型
