# 江苏高邮-宝应交界 4.9 级地震震害分析

刘建达 杨伟林 李丽梅 邓民宪 谭慧明

江苏省地震局, 南京市中山门外卫岗 3 号 210014

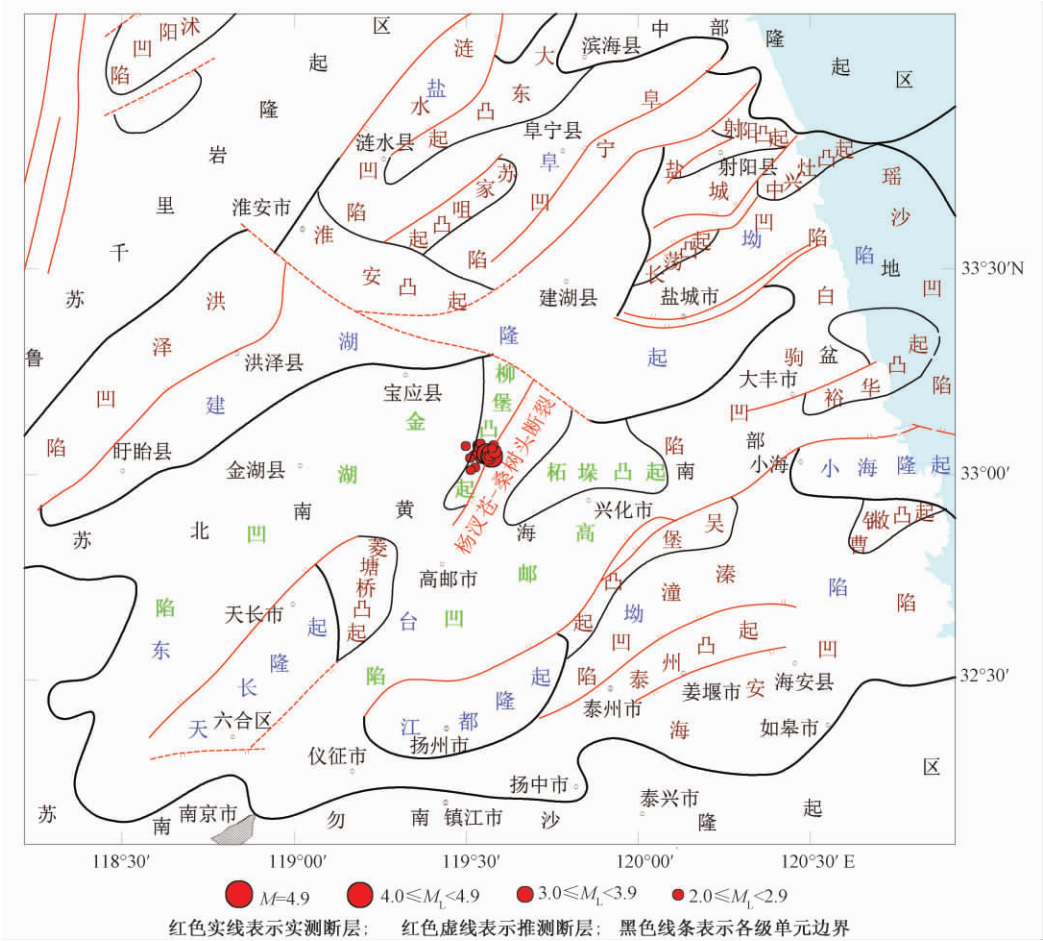
图 1 江苏高邮、宝应交界 4.9 级地震及其余震分布和邻区地质构造图

分析认为,本次地震的发震断层可能是 NE 向的杨汉苍-桑树头断裂(图 1),依据如下:一是该断裂为柳堡凸起与临泽凹陷的分界断裂,控制了临泽凹陷的发育,平面上已经探明的断裂长度有 37km,表明该断裂具有一定的规模;二是该断裂为正断层,走向 NE,倾向 SE;三是该断裂与地震破裂面特征相近,震源深度与该地区的基底深度相近;四是宏观调查结果与该断裂在空间上具有一致性。这些特征说明,本次地震的发生与杨汉苍-桑树头断裂密切相关,地震的孕育与发生可能是该断裂与柳堡凸起与临泽凹陷构造共同作用的结果,是发震构造的共同体。该认识具有解释上的合理性和与宏观调查结果的一致性。

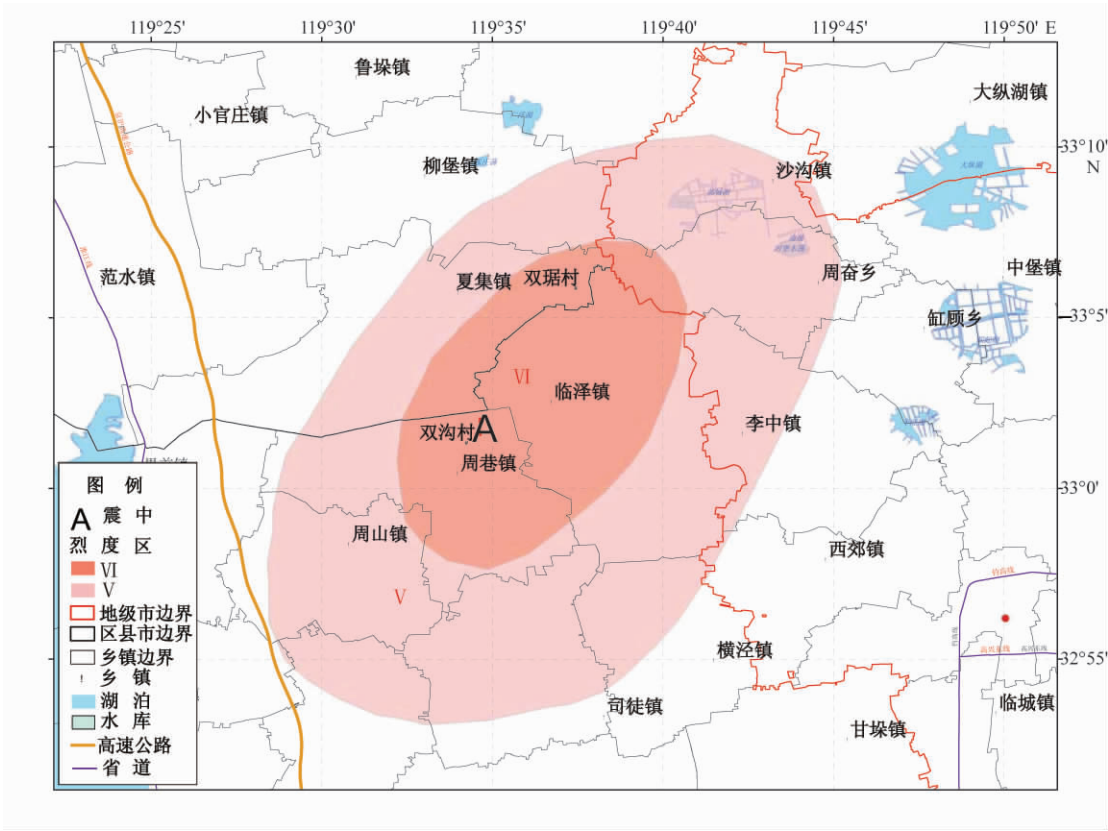
本次地震现场调查划分出了 V 度区和 VI 度区,极震区烈度 VI 度,等震线为椭圆形,长轴呈 NE 向(图 2)。VI 度区长轴约 19.1km,短轴约 10.6km,总面积约  $160\text{km}^2$ 。其中高邮市  $120.8\text{km}^2$ ,涉及周巷、周山、临泽等 3 个镇,占高邮市总面积 10.28%;宝应县  $29.3\text{km}^2$ ,涉及夏集、柳堡等 2 个镇,占宝应县总面积 1.97%;兴化市  $8.6\text{km}^2$ ,涉及沙沟镇、周奋乡,占兴化市总面积 0.36%。V 度区长轴约 35.6km,短轴约 20.2km,总面积约  $420\text{km}^2$ 。其中高邮市  $228.8\text{km}^2$ ,涉及周巷、周山、司徒、马棚、龙虬、临泽、横泾等 7 个镇,占高邮市总面积 19.47%;宝应县  $71.1\text{km}^2$ ,涉及夏集、柳堡、广洋湖等 3 个镇,占宝应县总面积 4.78%;兴化市  $118.2\text{km}^2$ ,涉及沙沟、李中、西郊等 3 个镇和周奋、缸顾等 2 个乡,占兴化市总面积 4.94%。本次地震破坏最严重的村镇是宝应县夏集镇双砣村的相桥、苏南、徐墩和陈墩 4 个组,高邮市周巷镇双沟村的破坏也比较严重。

图2 江苏高邮、宝应交界 4.9 级地震烈度分布图
